**MINISTÉRIO DA EDUCAÇÃO**  
**Fundação Universidade Federal do ABC**  
**Centro de Engenharia, Modelagem e Ciências Sociais Aplicadas**

# **ELABORAÇÃO DO PLANO MUNICIPAL DE REDUÇÃO DE RISCOS (PMRR) NO MUNICÍPIO DE FRANCO DA ROCHA, SP**

**Agosto/2021**

**Volume 1**

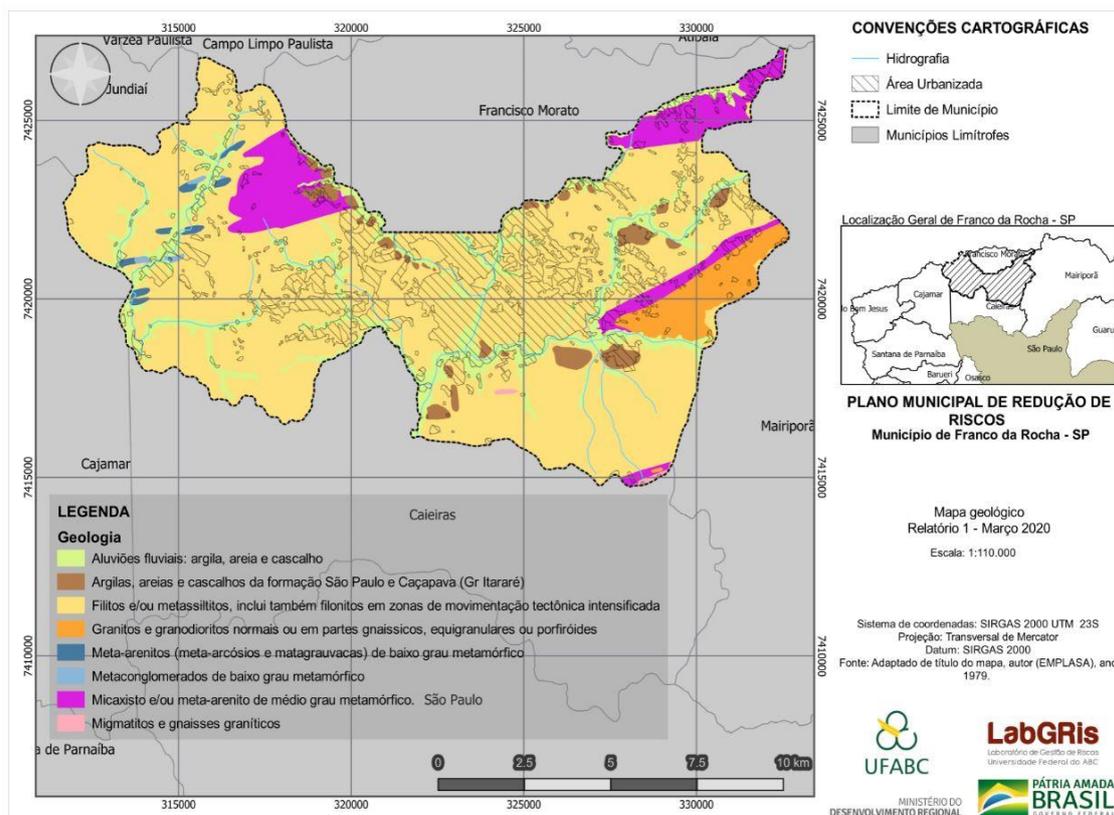
**Figura 2.** Geologia do município de Franco da Rocha. Fonte: EMLPLASA, 1979. Elaborado por: LabGRis, 2020

A **Figura 2** ilustra as principais litologias encontradas no município. Em Franco da Rocha os filitos e/ou metassiltitos ocorrem em maior proporção, representando 71% de toda a área do município, seguidos por aluviões fluviais e terraços que representam 11%. Os micaxistos aparecem a nordeste e noroeste do território, ocupando 9% da área municipal, seguido dos granitos que estão presente na porção sudeste e ocupam aproximadamente 4,2% do município (**Tabela 1**). Em menor proporção também estão presentes os meta-arenitos, meta-conglomerados, argilas, areias e cascalhos e os migmatitos e gnaisses graníticos.

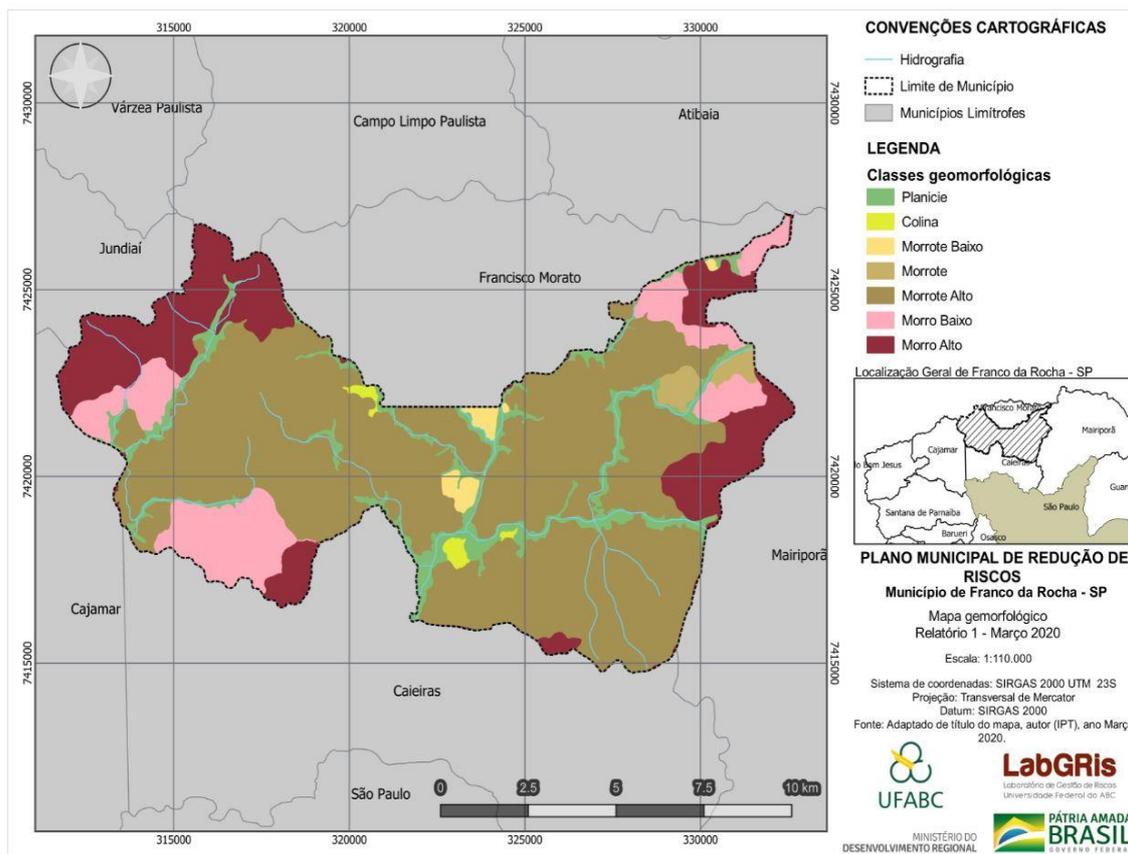
**Figura 3.** Mapa Geomorfológico de Franco da Rocha. Fonte: IPT, 2017. Elaborado por: LabGRis, 2020.

A região central do município é a mais urbanizada e que menos apresenta ocupações irregulares. Estabelecida sobre um relevo predominantemente de morrotes altos, onde a ocupação humana ocorreu das planícies aluviais para as encostas, chegando em muitas áreas aos topos dos morrotes. Os morrotes altos representam aproximadamente 62% da área total do município. Tanto no limite municipal a leste com Mairiporã, quanto a oeste com Jundiaí, há a presença das maiores amplitudes do município com os morros altos, representando aproximadamente 15% da área total de Franco da Rocha. Em menor proporção também há a presença de planícies, colinas e morros baixos (**Figura 3 e Tabela 2**).

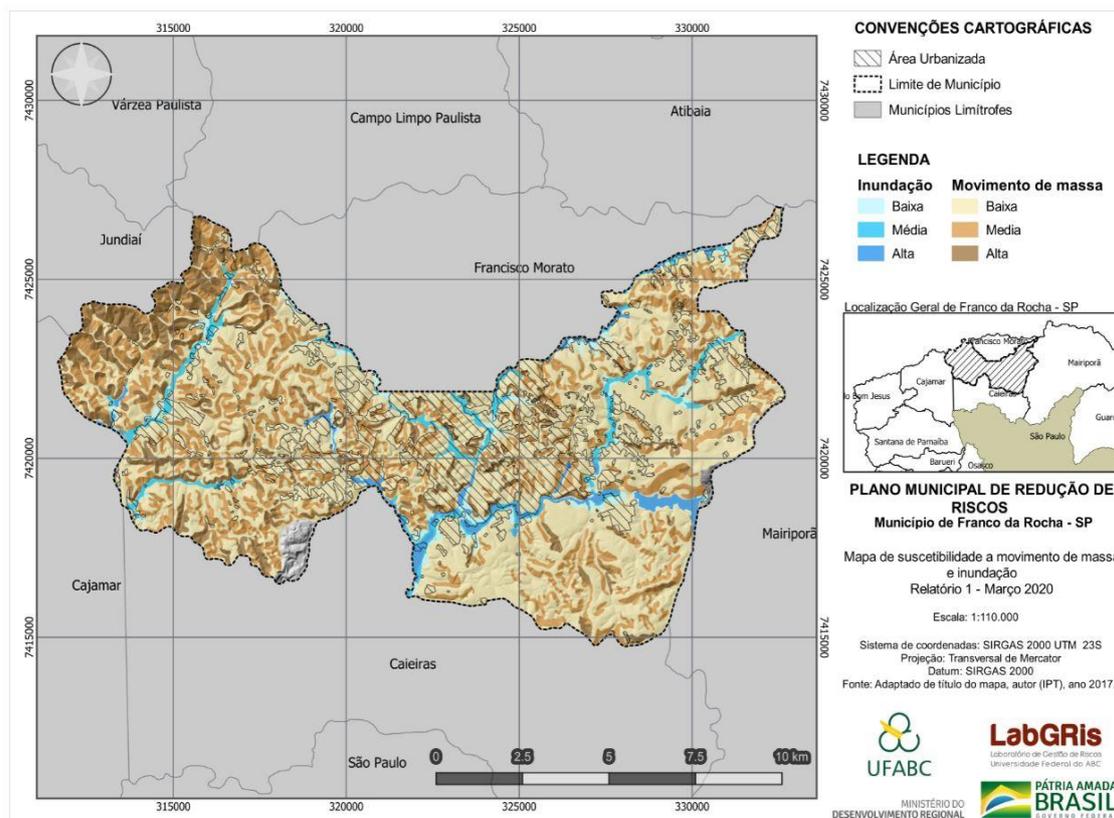
**Figura 4.** Mapa de suscetibilidade a movimentos de massa e inundação do município de Franco da Rocha. Fonte: IPT, 2017. Elaborado por: LabGRis, 2020.

A carta geotécnica de suscetibilidade de Franco da Rocha (**Figura 4**) mostra-nos que a baixa suscetibilidade a movimentos de massa predomina em boa parte do município, representando aproximadamente 72% de toda a área. Porém, ao aumentar a escala para a área urbanizada, é possível observar que existe um número expressivo de encostas ocupadas, onde a suscetibilidade a movimento de massa é alta, exigindo uma maior atenção por parte da Defesa Civil na gestão e ao investigar novas áreas de riscos. De acordo com a **Tabela**

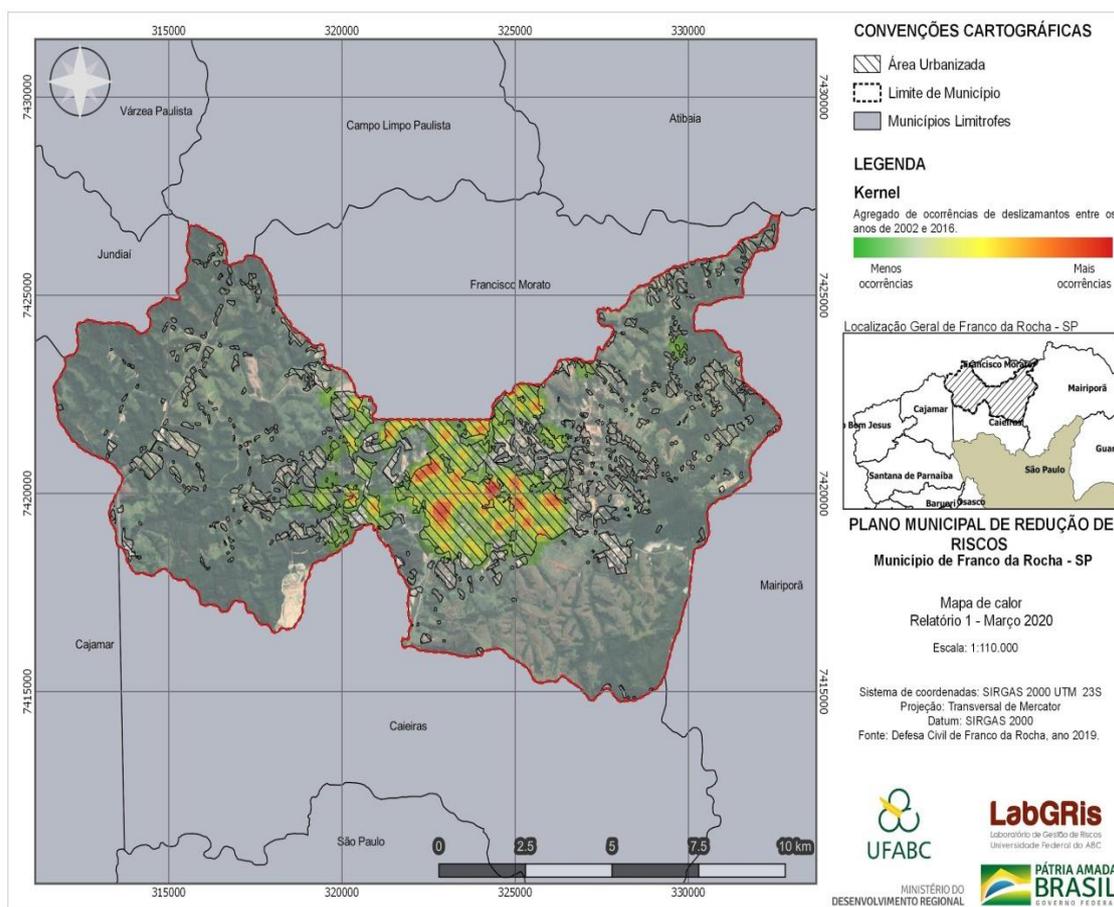
**Figura 5.** Mapa de calor das ocorrências de deslizamentos entre os anos de 2002 e 2016 no município de Franco da Rocha. Fonte: Defesa Civil, 2019. Elaborado por: LabGRis, 2020.

Entre os anos de 2002 e 2016, a Defesa Civil do município de Franco da Rocha atendeu aproximadamente 502 chamados de ocorrências de deslizamentos. A maioria dessas ocorrências aconteceu na porção central do município. A **Figura 5** apresenta o mapa de calor com o acumulado de chamados de ocorrências e que foram atendidas pela Defesa Civil do município. Quanto mais vermelho a mancha no mapa, maior o número de

ocorrências próximo a esse local e quanto mais verde, menor o número de chamados de ocorrências atendidos pela Defesa Civil municipal.

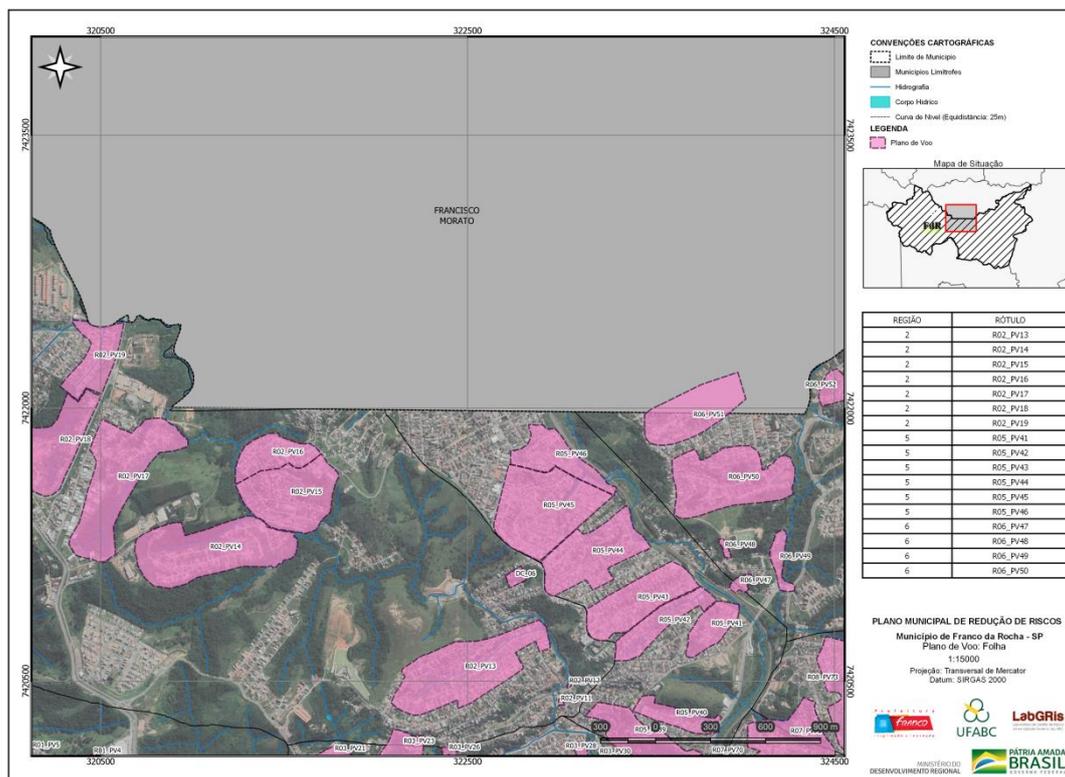
**Figura 7.** Exemplo do mapa com os planos de voo de Franco da Rocha (folha 1/5).

Como síntese e forma de espacializar os planos de voo foram elaborados mapas em tamanho A3 (**Figura 7**) que foram utilizados como apoio e otimização do campo de reconhecimento e do processo de consolidação das áreas. Os mapas foram compartilhados com o grupo gestor, para avaliação dos produtos e, assim, foram pactuadas as localidades que foram vistoriadas e mapeadas.

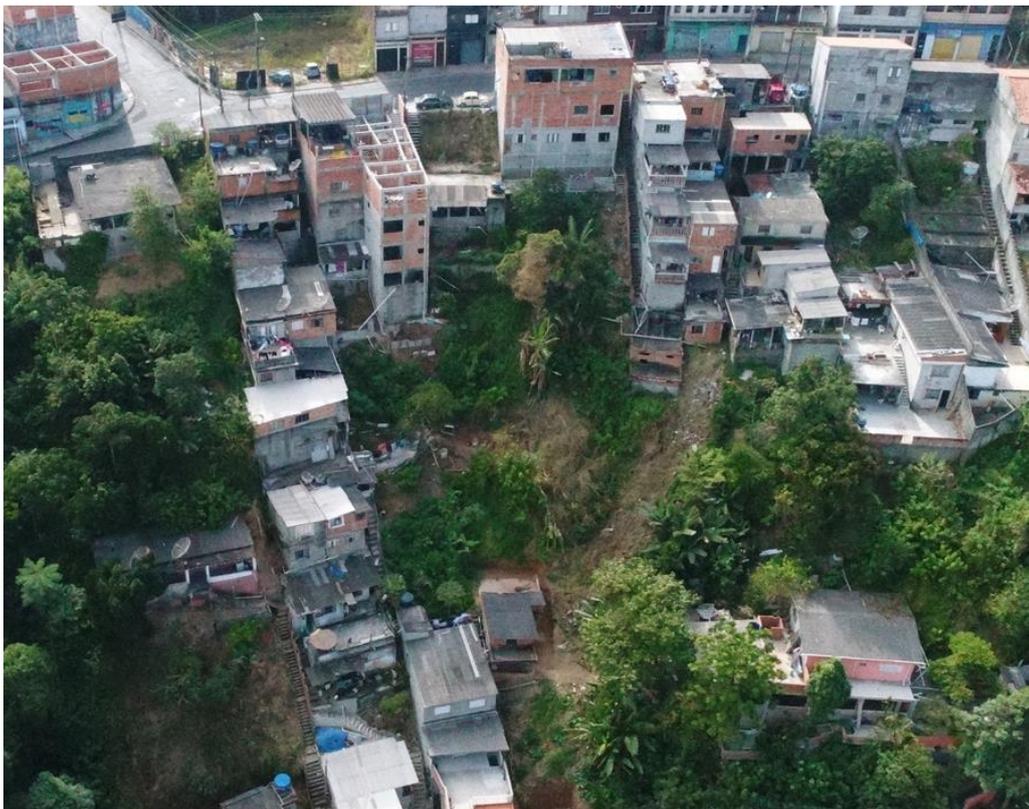
**Figura 8.** Detalhe de ampliação de imagem oblíqua obtida por voo de drone. Fonte: LabGRis, 2020.

A alta resolução das imagens permite sua ampliação em até 200%. Por meio desse procedimento, é possível pré-delimitar áreas prioritárias para vistoria de detalhe e destacar aspectos que devem ser avaliados cuidadosamente em campo (**Figura 8 e Figura 9**).

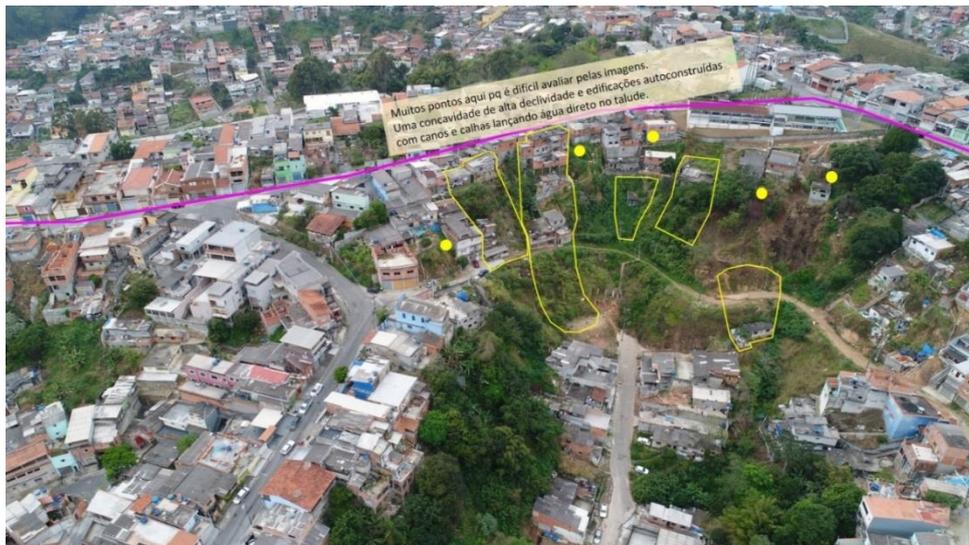
**Figura 10.** Exemplo de foto oblíqua obtida por voo de drone em Franco da Rocha, com pré-setorização e pontos críticos observados em escritório que permitem organizar roteiro de campo e otimizar a investigação em escala de detalhe. Fonte: LabGRis, 2020.

a) realizar vistoria de campo em uma área de interesse, com apoio das fotos oblíquas obtidas por drone, com roteiro previamente planejado e pré-setorização delimitada nessa foto impressa (**Figura 10**), além da ficha de apoio (**Quadro 4**) com informações diversas sobre aspectos físicos, urbano ambientais e sociais da área, um *checklist* (**Quadro 6**) impresso para orientação da investigação e lançamento das informações e uma máquina fotográfica para coleta de imagens de campo.

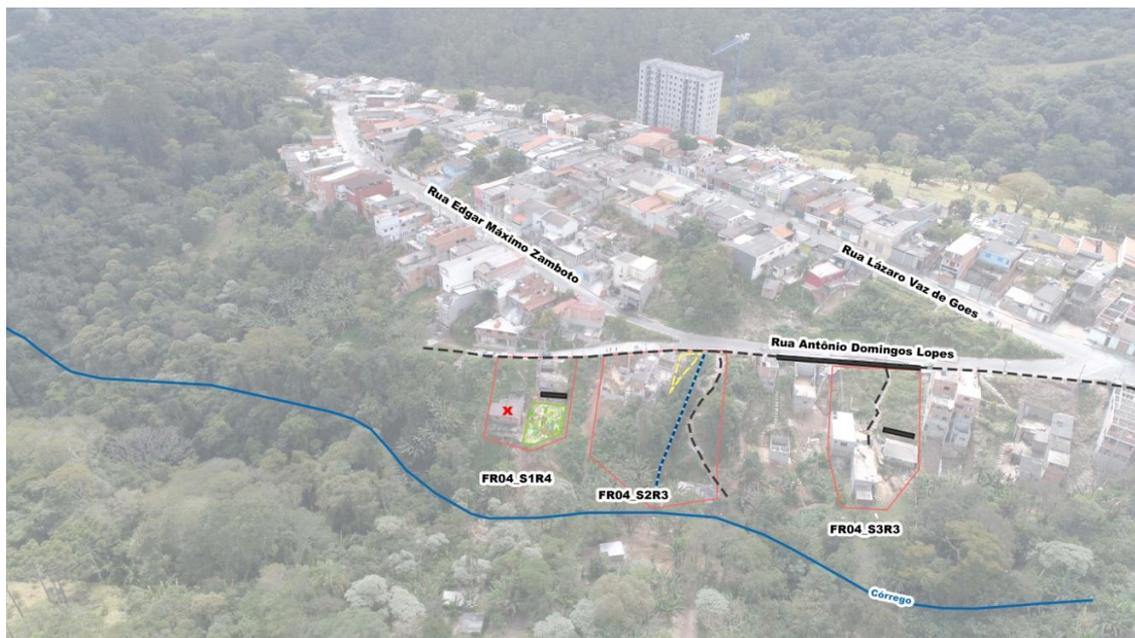
**Figura 11.** Exemplo de imagem com sugestão de intervenção estrutural em Franco da Rocha (ver legenda no **Quadro 9**)

Cada uma das intervenções estruturais propostas para os setores de risco foi ilustrada sobre as imagens oblíquas obtidas em voo de drone (**Figura 11**). O objetivo desse procedimento não foi a geração de projetos básicos preliminares, mas espacializar a localização das intervenções propostas e permitir o melhor entendimento do leitor das tipologias de obras propostas e orçadas em cada setor e, assim, quando da contratação de projetos básicos e executivos, ser possível adequar/corrigir os custos orçados para cada uma das obras, considerando que, necessariamente, novas informações serão geradas nessa etapa para o atendimento das normas técnicas vigentes no país. As remoções também foram indicadas nas imagens de forma a permitir que essa ação se dê em paralelo à captação de recursos para a execução das intervenções propostas.

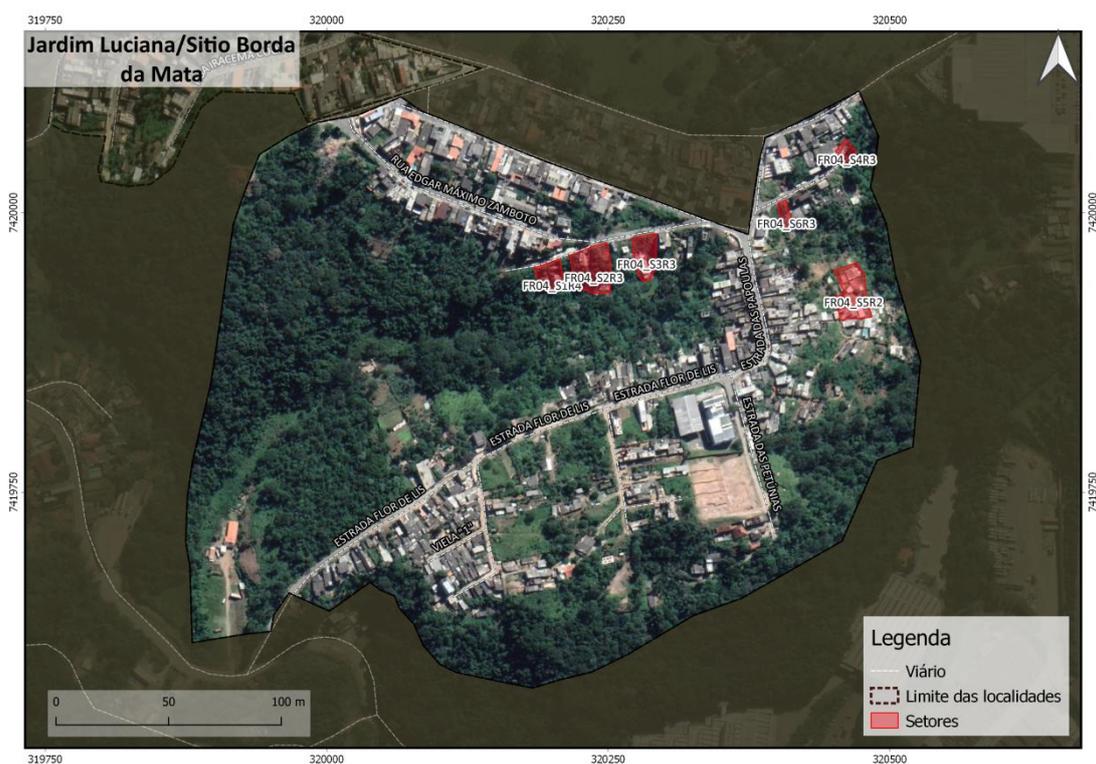
**Figura 12.** Exemplo de Foto Geral de localização em Franco da Rocha

- uma Foto Geral de localização, com os limites do polígono considerado, as principais ruas e os setores de risco delimitados (**Figura 12**).
