PLANO MUNICIPAL DE REDUÇÃO DE RISCOS (PMRR) NO MUNICÍPIO DE FRANCO DA ROCHA, SP

outubro/2021

O **Plano Municipal de Redução de Riscos (PMRR)** tem por objetivo a construção de referenciais técnicos e gerenciais que possibilitem à prefeitura **implementar intervenções estruturais e ações não estruturais** para controle, redução e erradicação de situações de riscos associados a processos de instabilização de taludes (**deslizamentos e processos correlatos**) em encostas, solapamentos de margens de córregos e inundações.

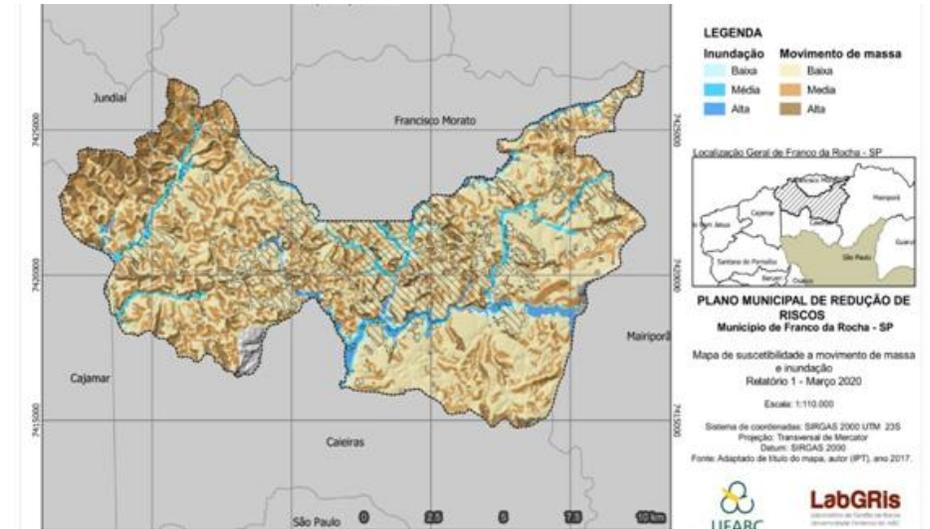
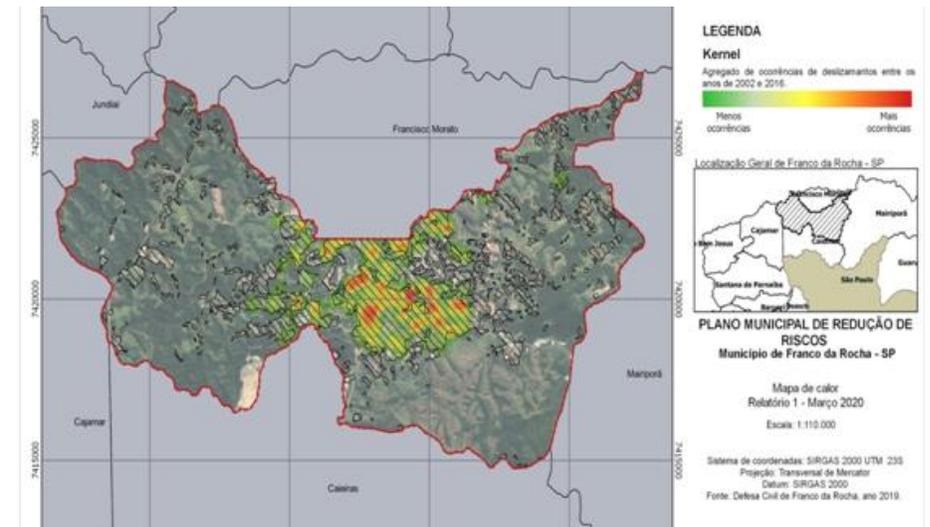
Mapa de calor das ocorrências de deslizamentos entre os anos de 2002 e 2016 no município de Franco da Rocha. Fonte: Defesa Civil, 2019. Elaborado por LabGRis, 2020.

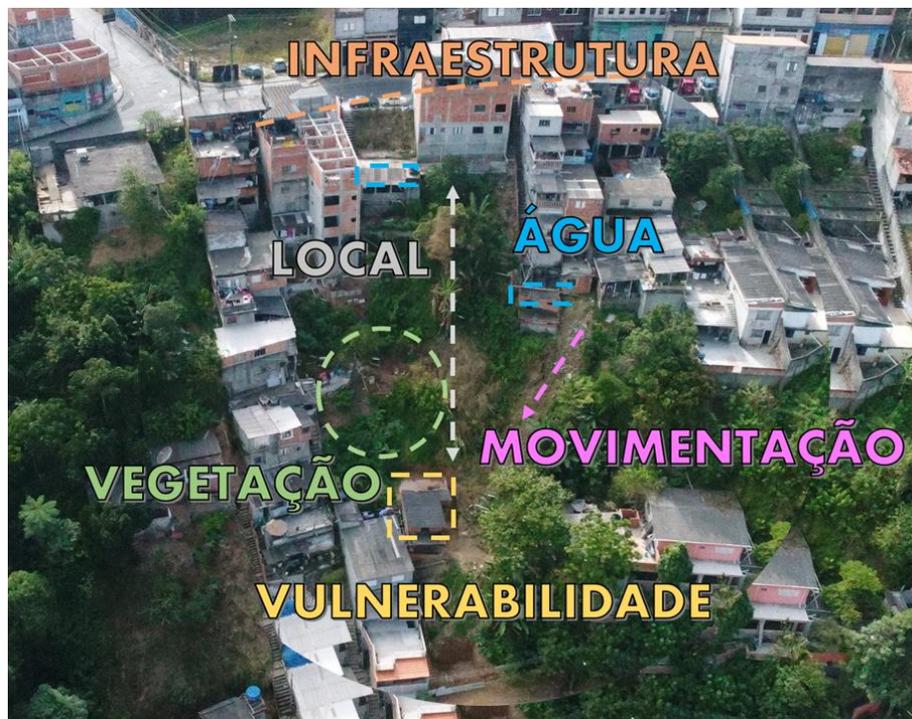
Elementos observáveis em campo para caracterização de um setor de risco. Fonte: LabGRis, 2020

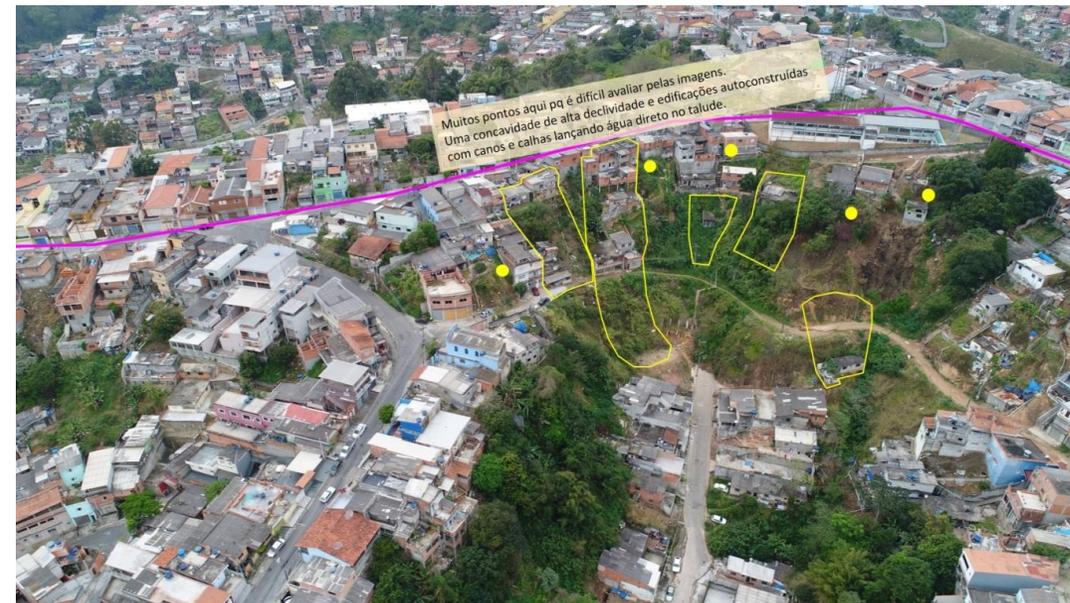
Foto oblíqua de Franco da Rocha, com pré-setorização e pontos críticos observados em escritório que permitem organizar roteiro de campo e otimizar a investigação em escala de detalhe. Fonte: LabGRis, 2020.

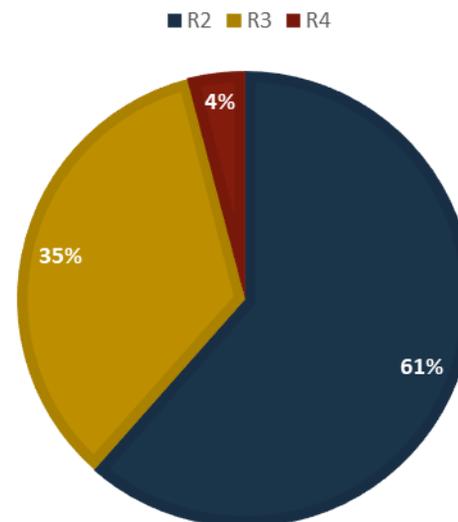
Setores por grau de risco

- Nos 229 setores de risco identificados em Franco da Rocha, **141 setores** (61%) foram avaliados em situação de Risco Médio (**R2**), ocupados por **893 moradias** (76%);
- **79 setores** (35%) em situação de Risco Alto (**R3**) ocupados por **270 moradias** (23%);
- e **9 setores** (4%) com **14 moradias** (1%) em situação de Risco Muito Alto (**R4**).

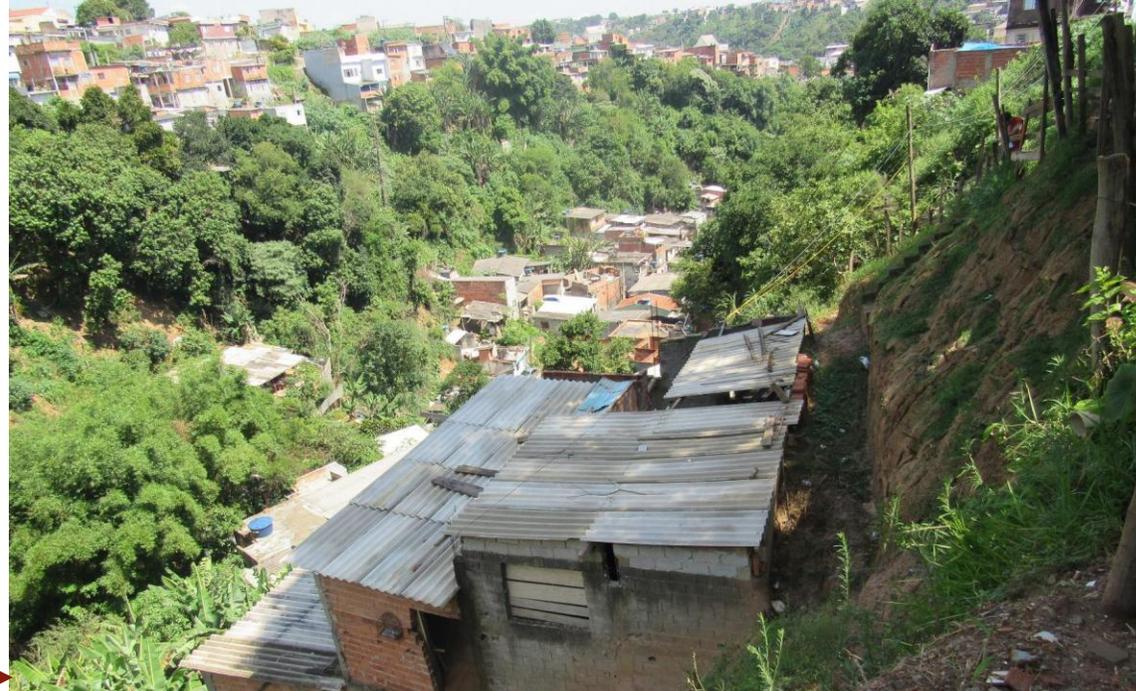
Deslizamentos em **talude de corte** em **153 setores (67%)**

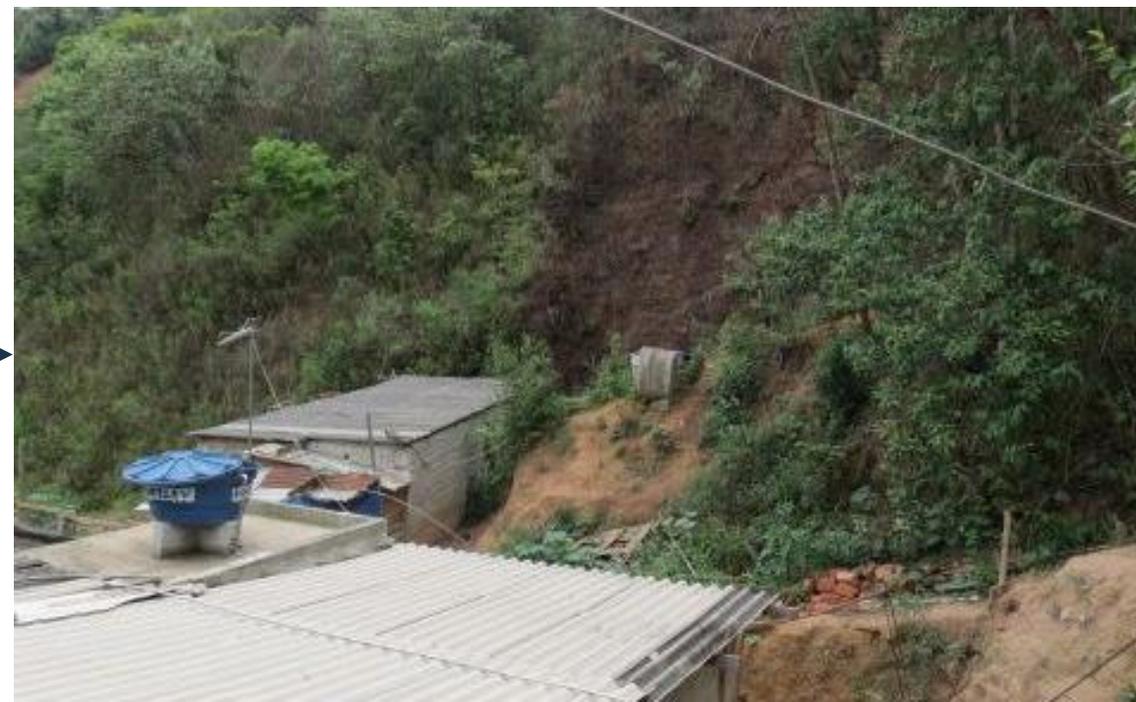
Deslizamentos de **encosta** em **71 setores (31%)**

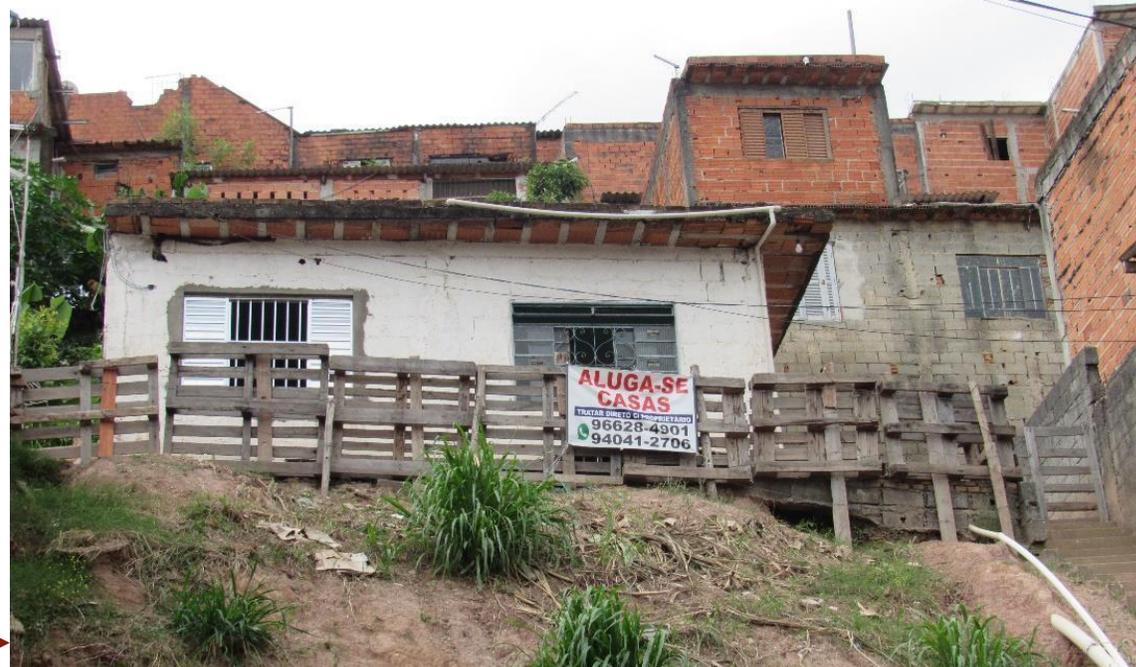
Solapamento (de base de moradia) ou **erosão** em 15 setores (6,5%)

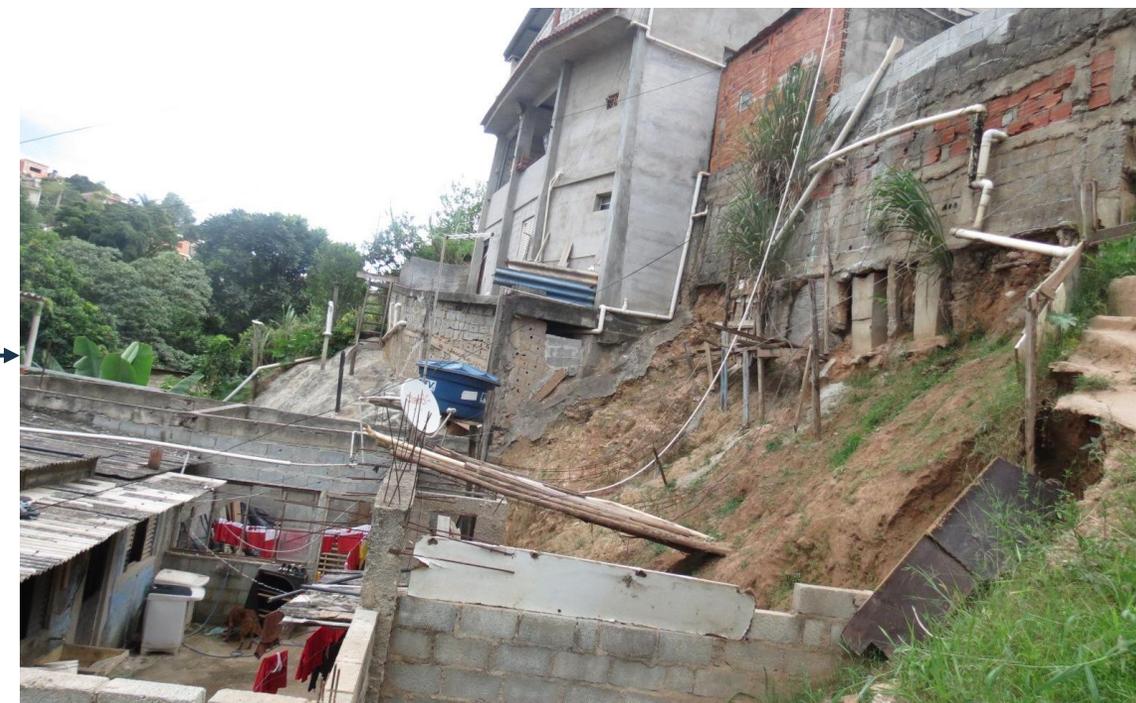
Rupturas de estruturas danificadas em 8 setores (3,5%)

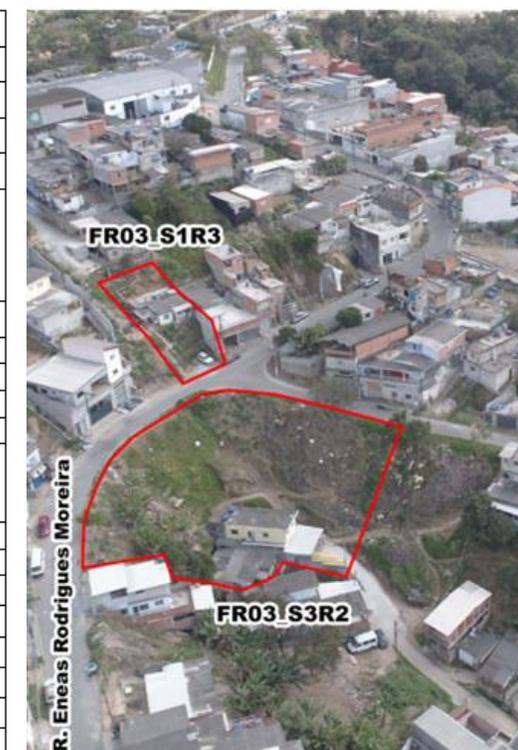
PLANO MUNICIPAL DE REDUÇÃO DE RISCOS – FRANCO DA ROCHA – FICHA DO SETOR		
Nome: Parque Santa Delfa	Localidade: FR03	Setor: FR03_S1
Referência de acesso: Rua Eneas Rodrigues Moreira	Latitude: 7419728,531	Longitude: 320869,716
Equipe UFABC: Leonardo Varallo e Fernando Nogueira	Data da vistoria: 25/11/2020	
Diagnóstico do setor		
Edificação muito precária assentada à meia encosta. A vertente possui inclinação superior a 30 graus e a estrutura da rocha favorável à instabilidade. A moradia tem acesso por escadaria e foi assentada mediante talude de corte com cerca de 5 m e aterro. Esse material subjacente está se movimentando, produzindo trincamentos nas paredes e pisos. As águas pluviais escoam diretamente do telhado para o talude de aterro, já bastante erodido. Na vertente a montante, águas servidas e pluviais são lançadas desorganizadamente no solo.		
Descrição do processo de instabilização		
Deslizamento de talude de corte; Deslizamento de talude de aterro.

Descrição de vulnerabilidades observadas		
Evidências de fragilidade construtiva, de instabilidade estrutural ou de degradação significativa da edificação.		
Observações		
FC-FR03_S1-01 - Vista da moradia a partir de jusante. Observar telhado sem calhas e erosão no talude de aterro.		
FC-FR03_S1-02 - Detalhe de trincamentos em uma das paredes da edificação.		
FC-FR03_S1-03 - Vista da encosta a montante e da porção aos fundos da moradia, muito próxima ao talude de corte.		
Grau de risco: R3-Alto	Estimativa de nº de edificações no setor: 1	
Indicação de intervenção	Custo (Reais)	
Estruturas de contenção escalonada com distanciamento de 3 m (6x2,5 m)	R\$ 38.250,35	
Canaleta (6 m)	R\$ 1.577,28	
Escada hidráulica (70 m)	R\$ 57.428,70	
Acessos (70 m)	R\$ 71.102,50	
Encargos (Serviços complementares / Projeto / BDI)	R\$ 61.151,56	
Total	R\$ 229.520,39

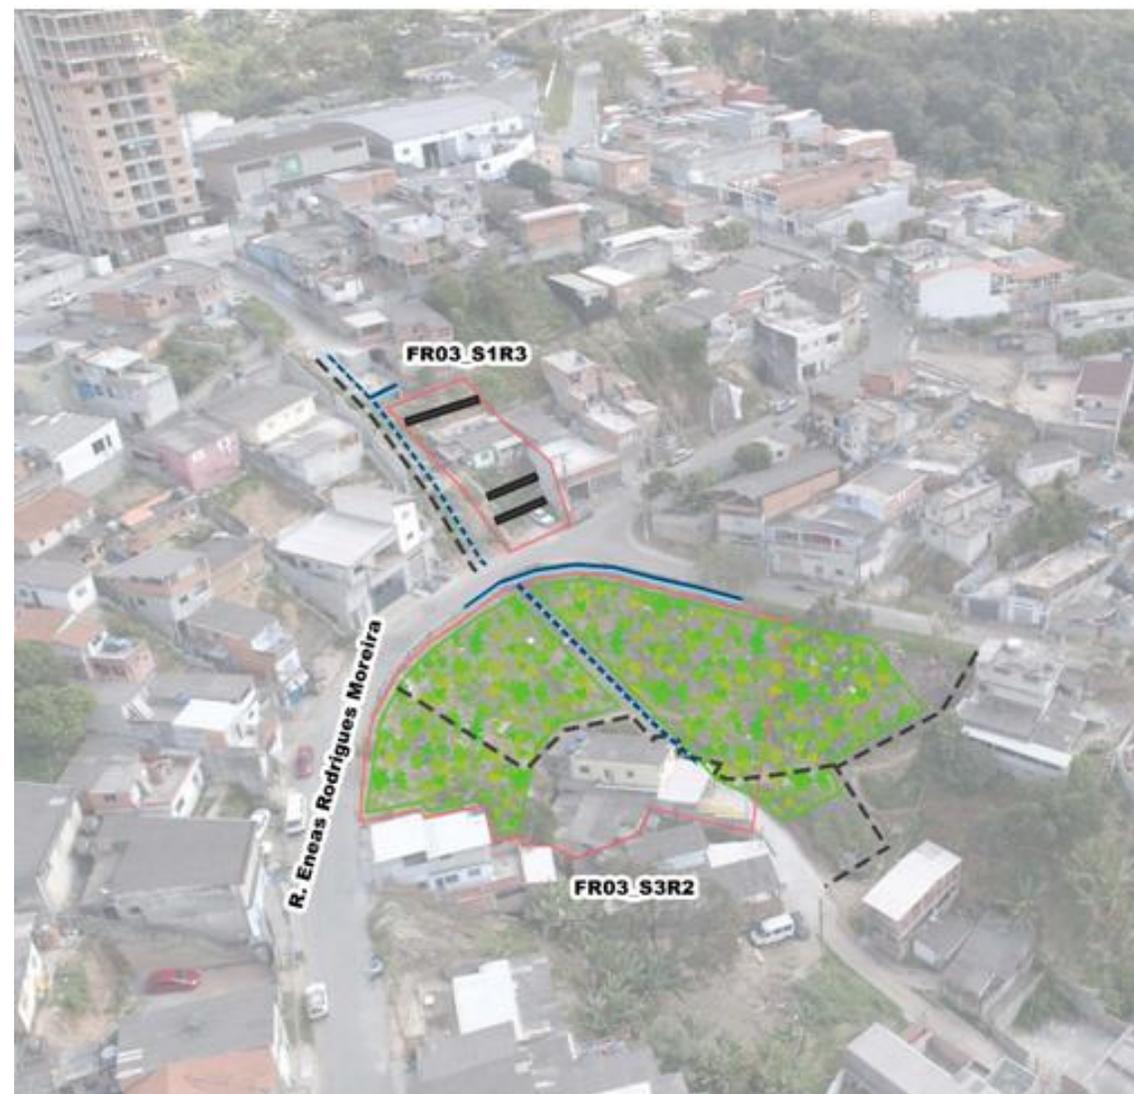
Para cada setor de risco, foram sugeridas **uma ou mais tipologias de intervenção** para redução de risco, aderentes ao processo identificado. Para cada tipologia recomendada, foram estimados **quantitativos** (como extensões, áreas e/ou volumes), em campo ou graficamente, que permitiram o **orçamento individualizado** das intervenções para cada setor de risco.
